Restauración de la Torre Bofilla, Bétera

ARQUITECTOS DIRECTORES: FERNANDO VEGAS LÓPEZ-MANZANARES Y CAMILLA MILETO - I PREMIO DE ARQUITECTURA TERRA IBÉRICA

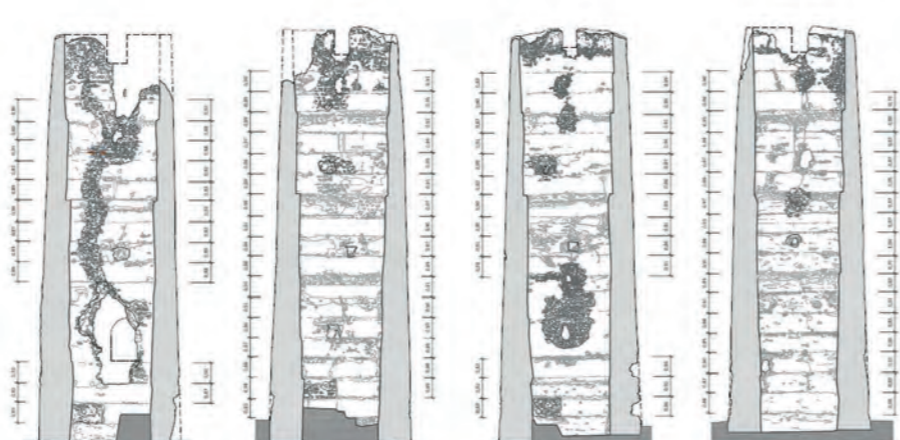
Módulos de alzados interiores

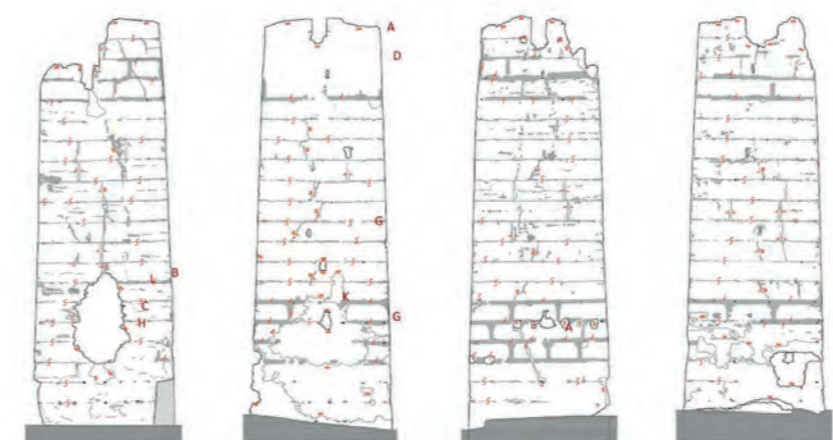
Estratigrafía alzados exteriores

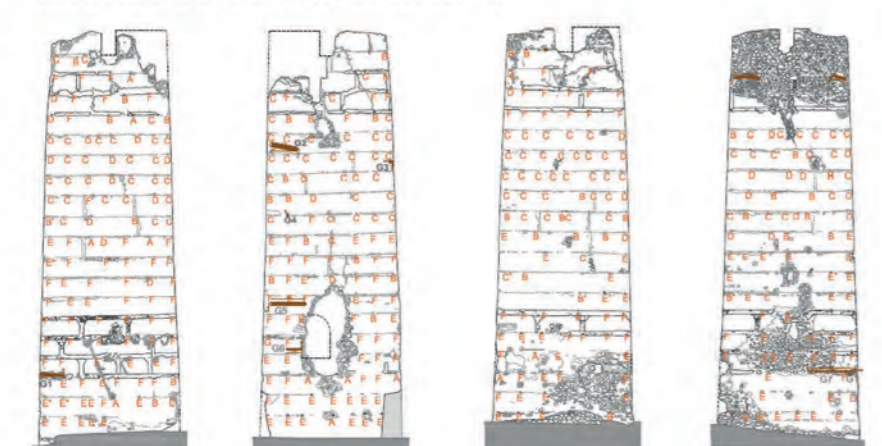
Posición y tipos de agujas en alzados exteriores

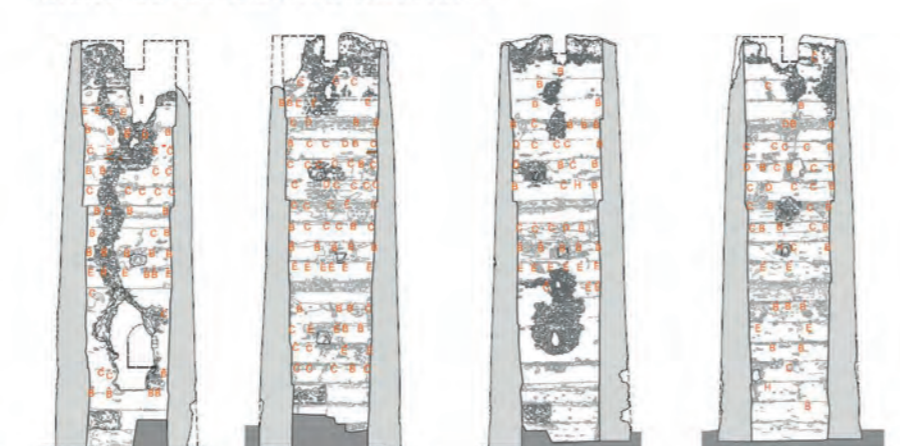
Posición y tipos de agujas en alzados interiores

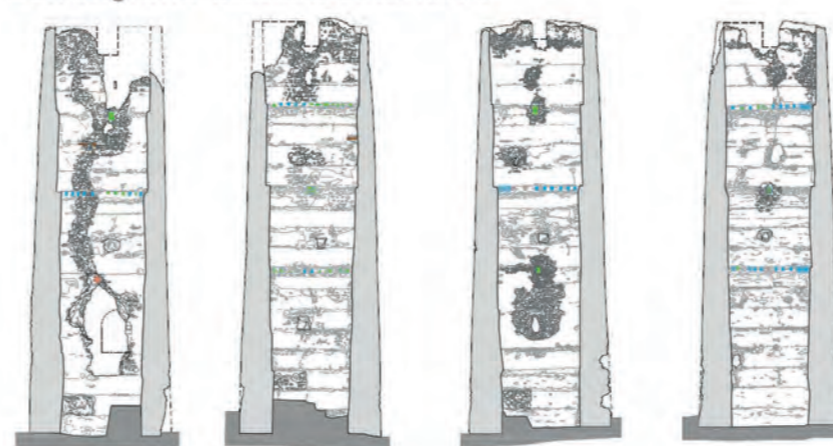
Estudio de las huellas de los forjados

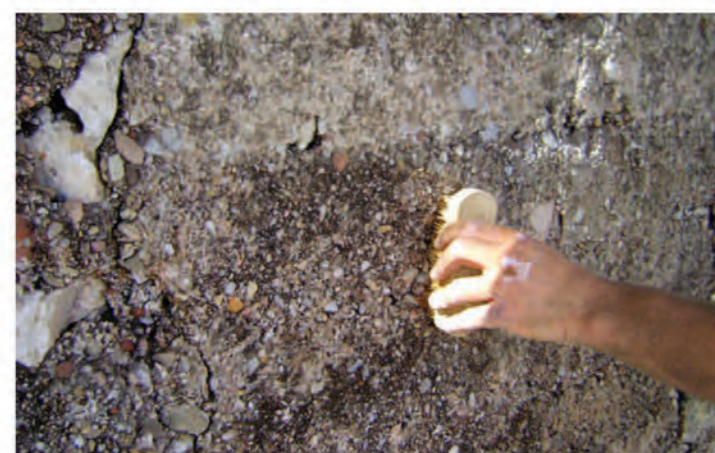
Limpeza de la fachada

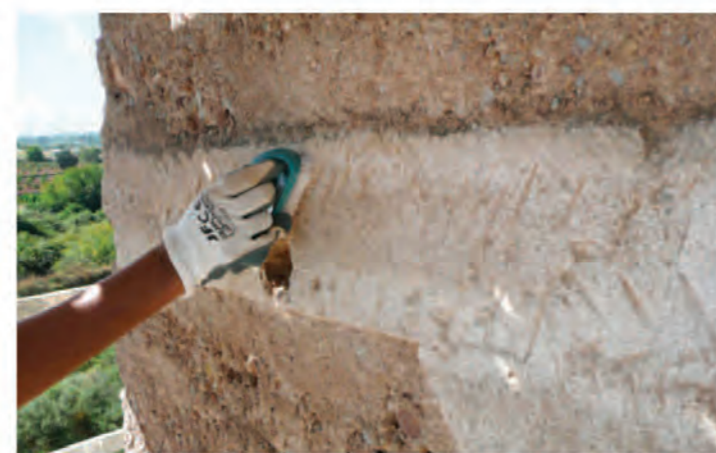
Limpeza de las bandas decorativas

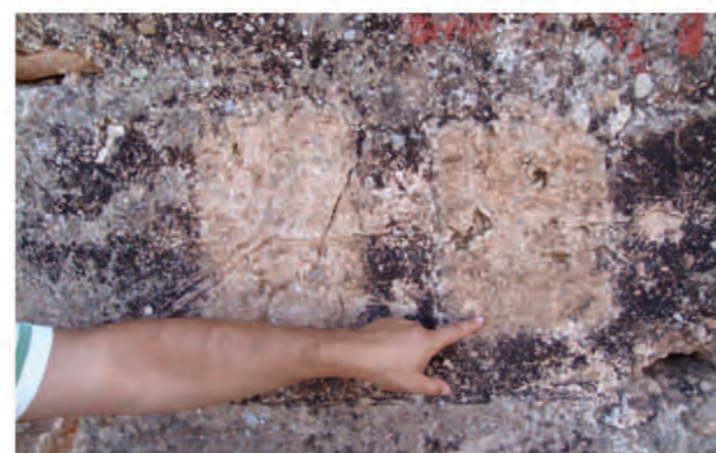
Prueba previa del proceso de limpieza

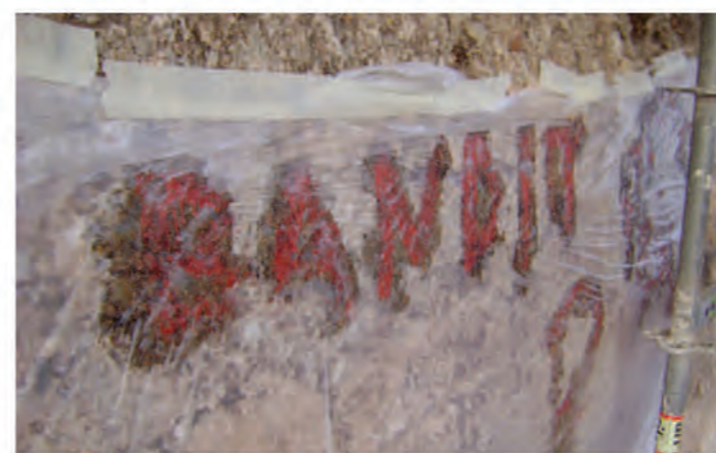
Tratamiento de los graffitis

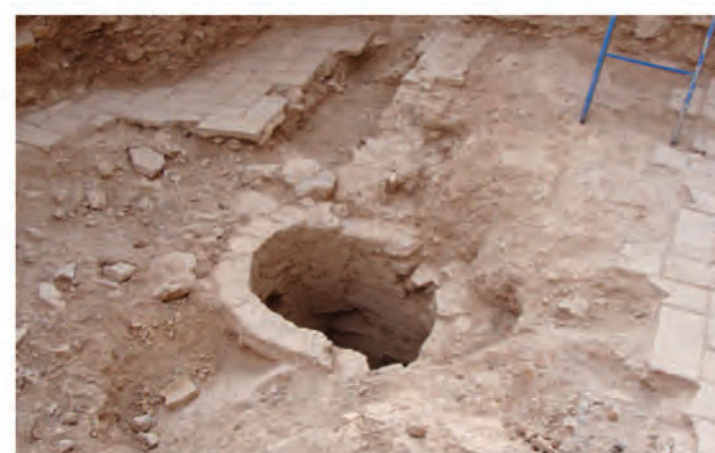
Completamiento del pavimento exterior

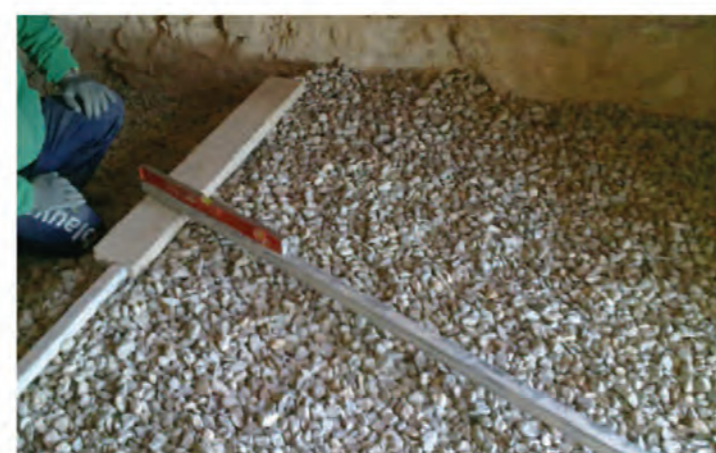
Pavimento de planta baja

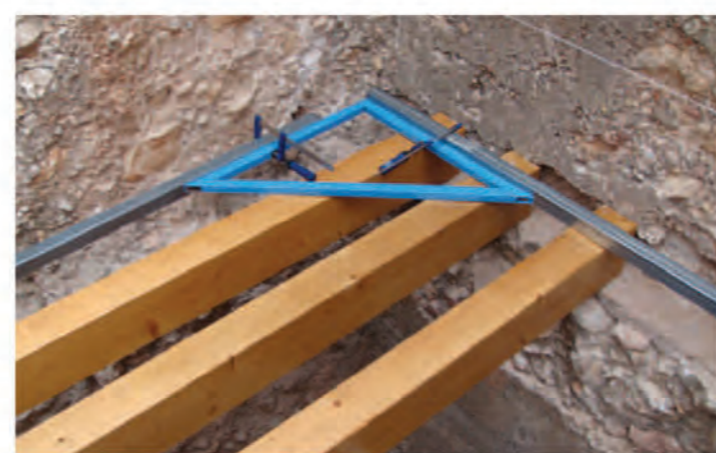
Colocación de los forjados de madera intermedios

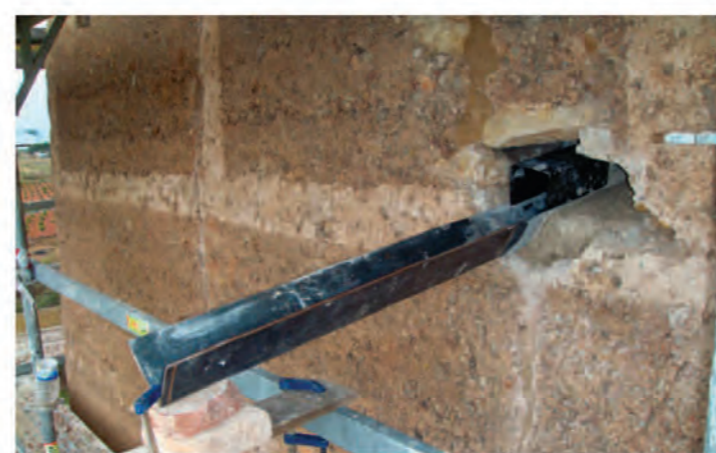
Colocación del nuevo desagüe

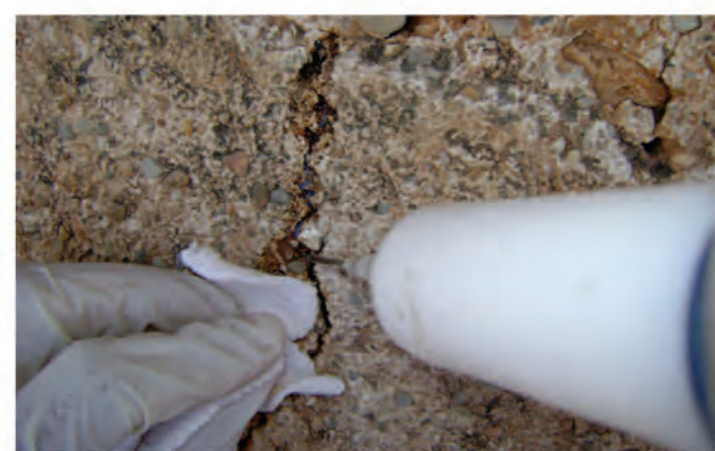
Micro-relleno de fisuras

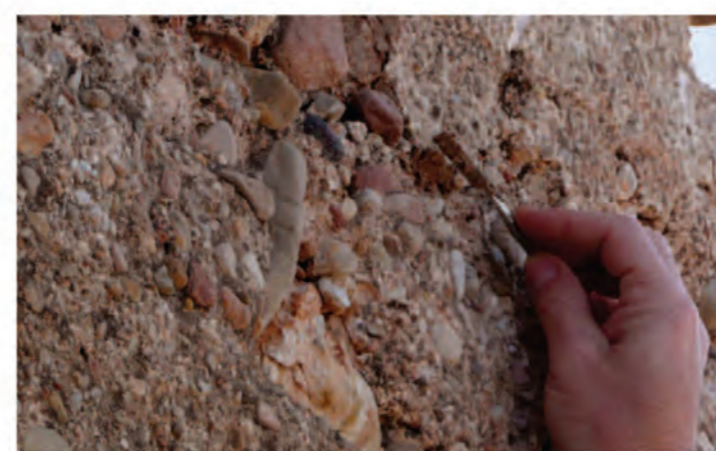
Relleno con espátula de pequeñas lagunas

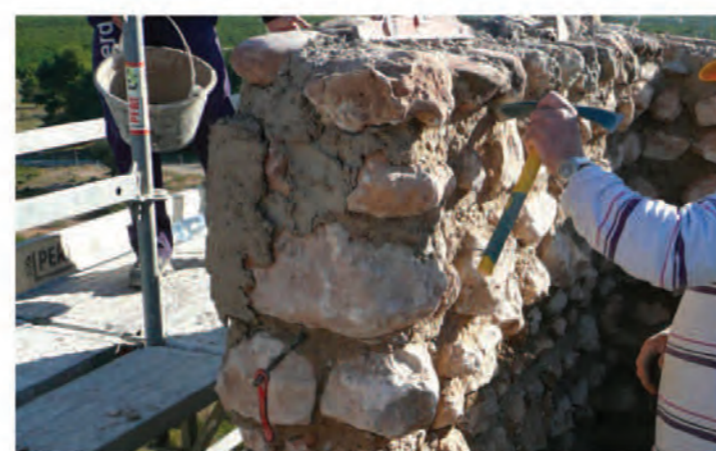
Reconstrucción de merlones

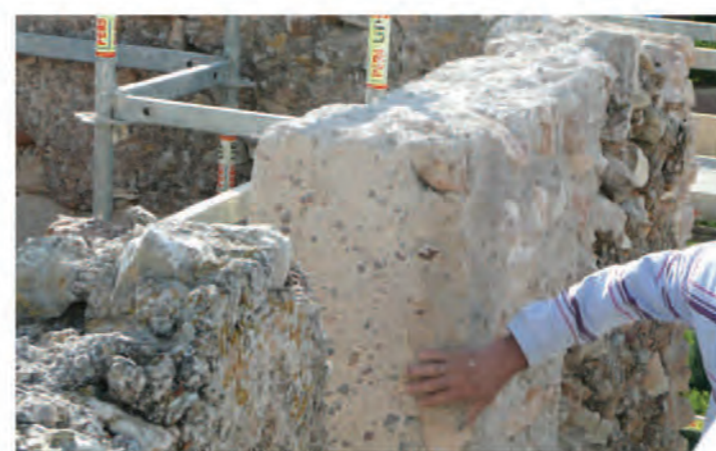
Reconstrucción de merlones
